13,14 bronce vidrio laminado endurecido, vidrio laminado endurecido bronce 662

Las características del vidrio laminado endurecido bronce 13,14

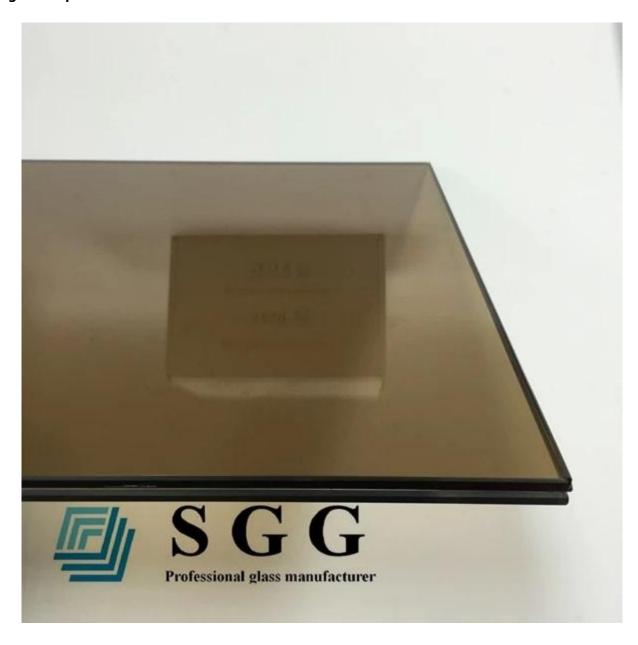
Imagen del producto:

Detalles del cuadro del vidrio laminado endurecido bronce de 13.14 m:

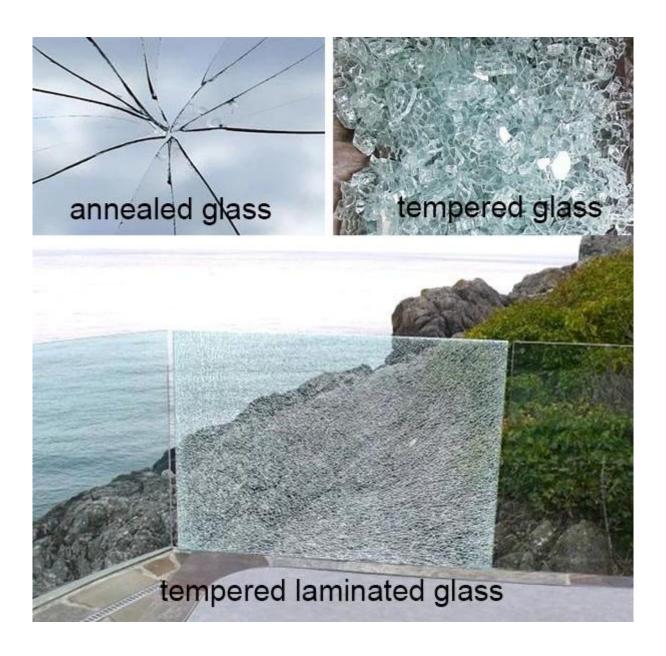
Rotura del vidrio laminado endurecido:

- 1. alta seguridad: no sólo guarde el funcionamiento del vidrio templado, pero también del vidrio laminado. Rotura de cristal no afilada y no dañe al cuerpo humano. Además, PVB enlazará la ruptura juntos. No se caerá.
- 2. prueba de sonido: la intercapa de PVB puede volcar el sonido a cierto grado,
- 3. a prueba de huracanes: la intercapa substituye por el SGP, él puede ser huracán-prueba perfectamente. La intercapa de SGP tiene resistencia de impacto fuerte estupenda.
- 4. rayos ultravioleta: el vidrio laminado tiene un funcionamiento perfecto en resistencia ULTRAVIOLETA, él puede ser la fijación alcanzó el 90%. Los muebles de interior se pueden evitar el descoloramiento.
- 5. contaminación ligera anti: puede ser reducido la transmisión de la luz del sol. Así que tendrá un buen rendimiento en la contaminación lumínica.
